Rapport annuel 2021

> Synthèse locale Grand Cycle de l'Eau

ILL AVAL

PÉRIMÈTRE DU PAYS DE BARR

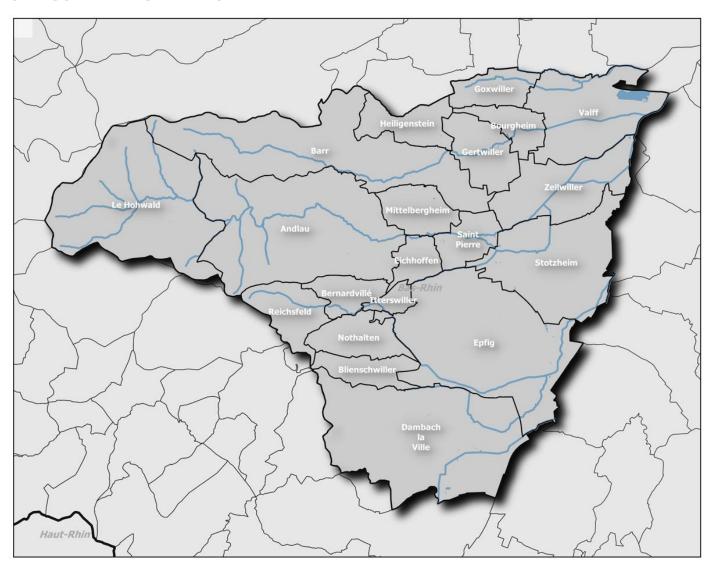
CARTOGRAPHIE DU PATRIMOINE:

- > 0 ouvrage de franchissement piscicole
- > 0 système d'endiguement
- > 0 km de digues
- > 0 aménagement hydraulique
- > 0 ouvrage de rétention (PI+CEB)

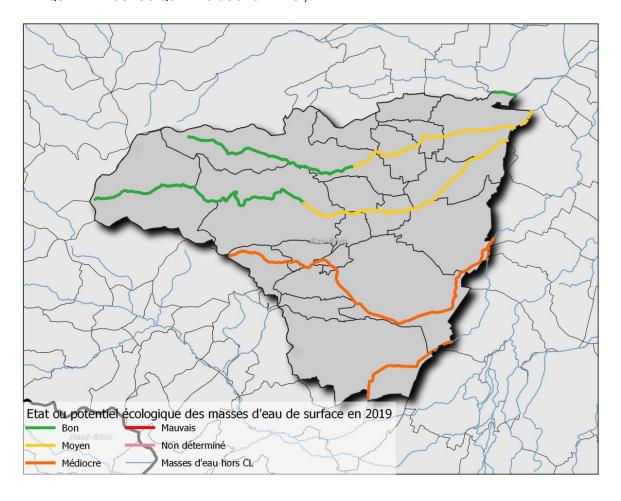
CARTE DE LA QUALITE ECOLOGIQUE DES COURS D'EAU;

Les cours d'eau du territoire présentent des faciès différents selon que l'on se trouve en montagne ou sur le piémont.

En effet, l'Andlau et la Kirneck, dans la partie forestière, sont relativement préservés, avec une morphologie adaptée au contexte, un lit mineur attractif, malgré la présence de quelques ouvrages bloquants. Des travaux issus d'un premier programme de restauration portés par la communauté de communes a permis de rendre certains de ces ouvrages franchissables. Ils présentent d'ailleurs un bon état écologique.

Sur la zone de piémont, la présence plus nombreuses d'ouvrages, la rectification ancienne de certains tronçons ont durablement dégradé leur qualité physique, avec un lit mineur enfoncé, une ripisylve perchée et un lit majeur déconnecté. L'état des masses d'eau sur l'aval est moyen, avec des indices biologiques qui traduisent à la fois la pression hydromorphologique, mais aussi une pression polluante diffuse et persistante.

La Schernetz, même si elle reste préservée sur la tête de bassin versant, montre vite des dégradations dans la partie viticole puis la plaine. Par ailleurs, sa sensibilité extrême aux étiages aggrave ses capacités à atteindre le bon état écologique, qui est aujourd'hui médiocre.

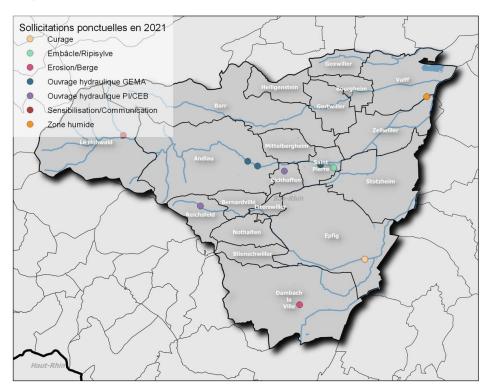
Carte des sollicitations;

- ➤ 10 Sollicitations ponctuelles hors programmation
- > 5000 ml de cours d'eau expertisés/visités
- > 0 ml de berges stabilisées en techniques végétales
- > 0 ml de berges stabilisées en techniques non végétales
- 0 ml de cours d'eau renaturés
- > 0 ml de cours d'eau restaurés en lit mineur
- > 0 ml de cours restaurés en ripisylve

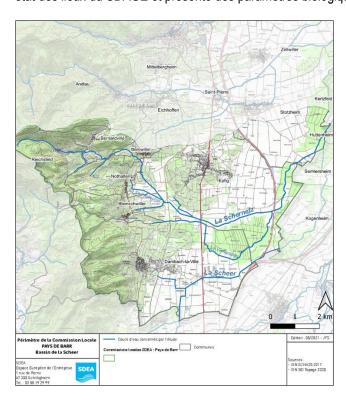
<u>Carte du bassin versant de la Scheer</u> considéré dans l'étude

L'étude de définition d'un programme d'actions – Consultation des entreprises sur le dernier trimestre 2021 et réalisation courant 2022 - porte sur la partie amont de la masse d'eau SCHEER. Cette dernière est réputée en mauvais état écologique, selon le dernier état des lieux du SDAGE et présente des paramètres biologiques et physico-chimiques inférieurs aux normes environnementales.

Trois thématiques seront étudiés sur chaque cours d'eau (linéaire de près de 40 km) :

- La continuité écologique, avec le rétablissement de la circulation piscicole et le bon déroulement du transport sédimentaire naturel;
- 2. La restauration hydromorphologique, avec la diversification des habitats aquatiques et de la ripisylve
- La préservation voire l'aménagement de zones humides annexes
